## SANIERUNG

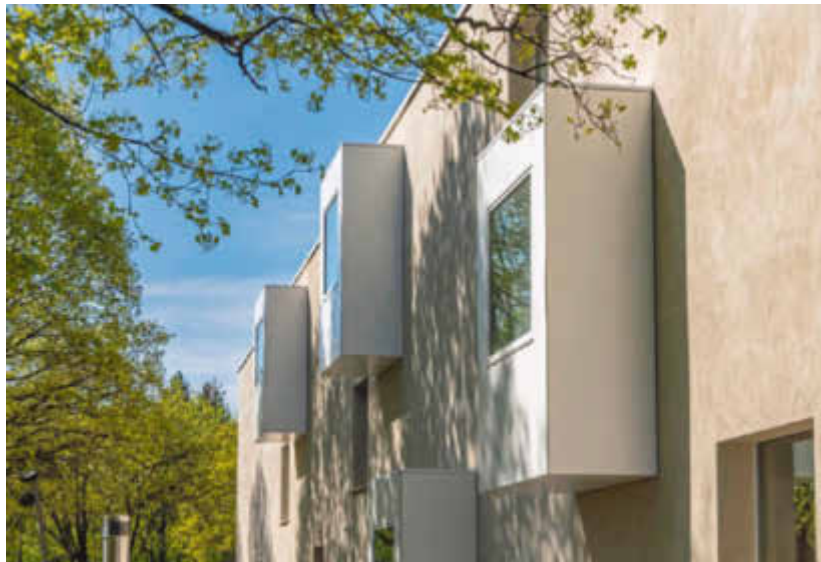
1

**1** Das Bayernkolleg Augsburg bietet jungen Erwachsenen nach ihrer berufsbezogenen Ausbildung die Möglichkeit des zweiten Bildungswegs hin zur allgemeinen Hochschulreife. Der benachbarte Gebäudekomplex der ehemaligen Pädagogischen Hochschule, geplant und gebaut vom Landbauamt Augsburg 1958–62, wird nun vom Bayernkolleg nachgenutzt, womit nicht nur eine adäquate Nutzung, sondern auch der Erhalt der unter Denkmalschutz stehenden Liegenschaft gesichert ist. In Ergänzung entstand östlich des Geländes nach einem Wettbewerb ein neues Schülerwohnheim mit 66 Apartments. Es wurde in monolithischer Ziegelbauweise im Passivhausstandard errichtet. Der Neubau, geplant in Anlehnung an das denkmalgeschützte Gebäude, integriert sich in Gestaltung und Materialität in das Konzept der Campusanlage, wobei die Planer vom Architekturbüro Huber, Betzigau, und die Stadt Augsburg als Bauherrin besonderes Augenmerk auf die Fassadenflächen legten. Der eigens für das Bauvorhaben entwickelte Waschputz von Baumit erforderte in der Ausführung großes handwerkliches Geschick. Im Ergebnis fügen sich die unbehandelten Kalkputzflächen nun mit ihrer freigelegten Körnung harmonisch in ihr Umfeld ein. ~ku

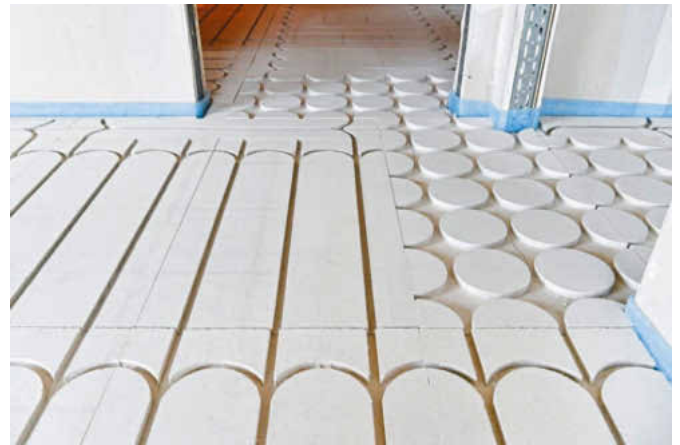
2

**2** Für Nachrüstungen im Altbau eignet sich bestens das Fußbodenheizungssystem »Fermacell Therm 25« von James Hardie. Die niedrige Aufbauhöhe von nur 35 mm macht den Einbau in praktisch jedem Bad möglich. Eine trockene, zumal schnelle und einfache Verarbeitung gewährleistet eine Begeh- und Belegbarkeit bereits nach 24 Stunden; zudem hat das System ein geringes Gewicht. Das einzelne Heizelement besteht aus einer 25 mm dicken Gipsfaserplatte mit Fräsungen und Umlenknoten für die Heizleitungen, mit

deren Installation sofort nach der Verlegung der Platten begonnen werden kann. Anschließend wird die Bodenfläche mit einer 10 mm dicken Gipsfaserplatte abgedeckt, die verklebt sowie verklammert oder verschraubt wird. Eine Abdichtung in der Fläche ist je nach zu erwartender Wassereinwirkung notwendig. Bei hoher Wassereinwirkung muss anstelle der »Fermacell Gipsfaserplatte« die zementgebundene Nassraumplatte »Fermacell Powerpanel H2O« vollflächig auf den Heizelementen verklebt und verschraubt werden; eine im Verbund aufgebrauchte Abdichtung ist zusätzlich erforderlich. ~ku

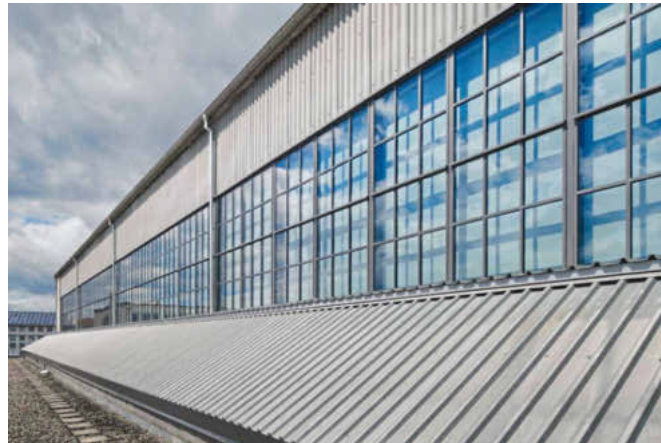
3

**3** Die Gebäude der General Motors Suisse aus dem Jahr 1935 gelten als Pionierleistung des modernen Fabrikbaus in der Schweiz. Als Zeuge der Industriegeschichte der Stadt Biel steht der avantgardistische Komplex des Zürcher Architekten Rudolf Steiger unter Denkmalschutz. Im Jahr 2022 startete die energetische Sanierung mit dem Austausch der historischen OG-Verglasung der Nord- und Südfassade. Die Glasfronten der ehemaligen Werkhallen bestanden aus Einfachverglasungen mit sehr schmalen Profilen. Es ging um den Austausch von zwei je 5 x 120 m großen Flächen mit insgesamt 1.900 Festverglasungen, wobei die neuen Profile die gleiche Ansichtsbreite wie die alten Elemente aus Winkel- und T-Stählen aufweisen mussten. Zum Einsatz kam schließlich das so filigrane wie robuste Profilsystem »Forster unico xs« aus Stahl, denn es kann die entscheidende Herausforderung meistern, die Durchbiegung der neuen Dreifachverglasung unter Windlast im zulässigen Bereich zu halten. Das System ermöglicht dank seiner Verbindungstechnik Profile mit einer Ansichtsbreite von lediglich 23 mm – was mit wärmedämmten Serien bisher nicht erreicht werden konnte. ~ku

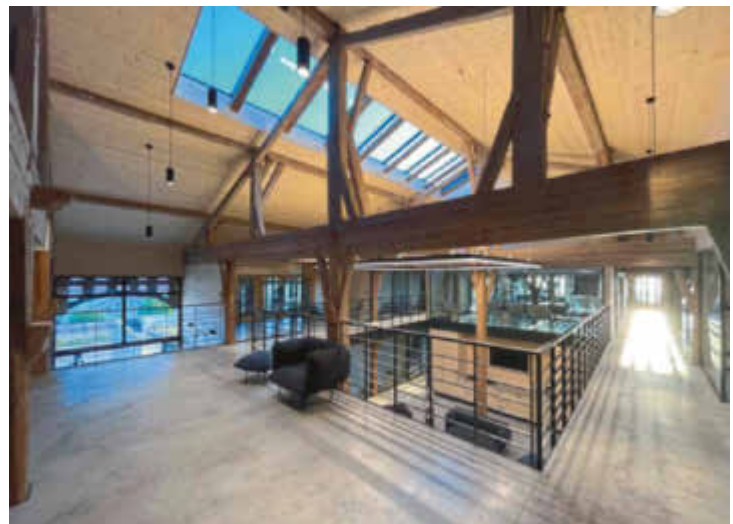
4

**4** Heute beherbergt das ehemalige Gut Mögghof ein Sportperformance- und -therapiezentrum. Dazu musste das denkmalgeschützte Gebäude mit Fingerspitzengefühl umgestaltet werden. Die moderne Anforderung verlangte v. a. mehr Licht – Tageslicht! Eine Öffnung der Fachwerkfassade war jedoch nur eingeschränkt möglich, womit die Integration einer Dachverglasung nahe lag. Was die Umsetzung erleichterte, ist die Tatsache, dass der Eigentümer Vinzenz Mayer zugleich Architekt ist und sein Konzept für seinen Hof Zustimmung fand. Als erster charakterbestimmender und zugleich denkmalverträglicher Eingriff mag die »Öffnung« der Fachwerkfassade, des Bundwerks gelten. Der Architekt entnahm jedes zweite Brett und erhöhte damit den Tageslichteinfall noch bis in die Mitte des rund 17 m tiefen Stallgebäudes. Eine Lichtöffnung im Dach war dennoch erforderlich, was bei einer Dachneigung von nur 22 Grad allerdings für manchen Hersteller von Dachverglasungen das Aus bedeutet. Bei Glasolux wurde der Planer fündig: Dichtigkeit und Entwässerung waren kein Problem. Das Innenraumkonzept mit maximalem Tageslicht allein reichte schon, um die historische Holzkonstruktion sichtbar zu machen, sah aber gleichzeitig eine gleichmäßige Einstrahlung und eine nur geringe Wärmeentwicklung vor. Das Lichtband von Glasolux kam also auf die Nordseite, während auf der Südseite des Daches die Photovoltaikmodule installiert wurden. Das 20 m lange Lichtband besteht aus 16 dreifach verglasten Elementen mit Sonnenschutzglas, von denen sich fünf motorisch öffnen lassen. Ein außen liegender Sonnenschutz ist nicht erforderlich. Die Fenstermodule lassen sich ohne Außenrahmen nebeneinander montieren; das Ergebnis ist eine einheitlich wirkende Glasfläche mit Profilen von lediglich 50 mm Ansichtsbreite – unabhängig von Festverglasung oder Öffnungsmöglichkeit. ~ku
